**ACTUALIZACIÓN DEL SISTEMA DE ALCANTARILLADO DEL MUNICIPIO DE  
CHINCHINA**

**LUIS FERNANDO VELÁSQUEZ PATIÑO  
63744**

**UNIVERSIDAD DEL QUINDÍO  
PROGRAMA DE TECNOLOGIA EN TOPOGRAFÍA  
FACULTAD DE INGENIERÍA  
ARMENIA  
2005**

**Propuesta de pasantía como requisito para optar el título de Tecnólogo en  
Topografía**

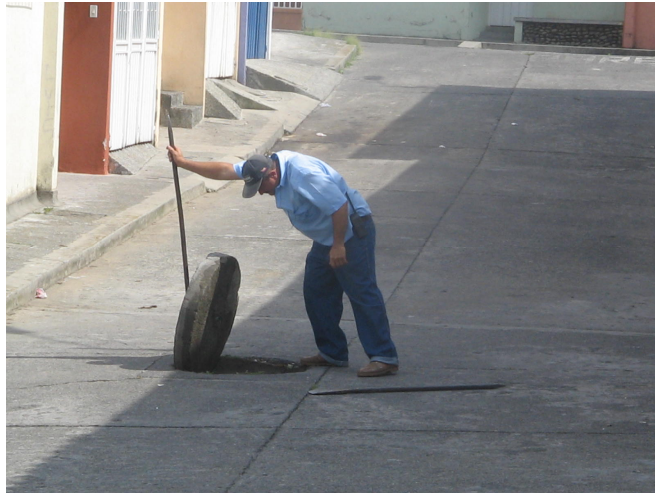
Figura 7. Inspección de cámaras

Con la ayuda de los fontaneros se verificaba dentro de las cámaras evaluando su estado, profundidad, flujo, fecha aproximada de construcción y de las tuberías, el material, diámetro, estado, tipo de ducto, proceso y la conexión existente con la cámara; diámetro de la tubería de entrada y la tubería de salida.

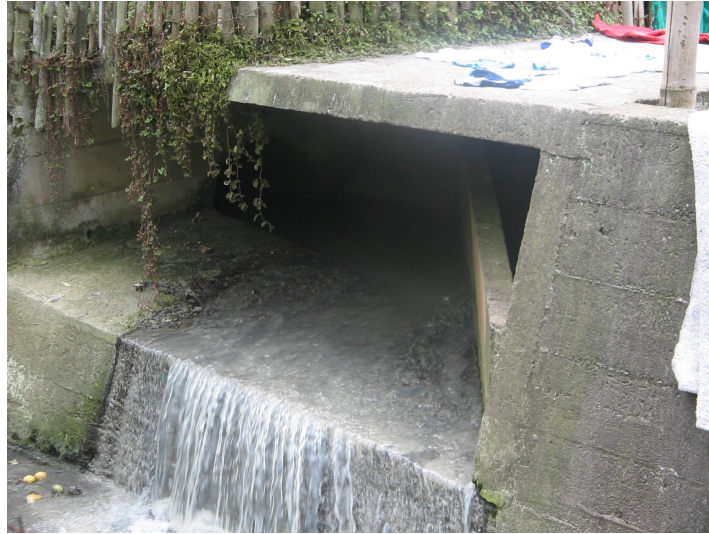
Figura 9. Descole en Box Couvert.

Para determinar las condiciones de las tuberías del sistema de alcantarillado se evaluaron aspectos como el flujo del agua, las alturas de caída y que no presentaran problemas de taponamientos por causa de material arrojado en los imbornales.

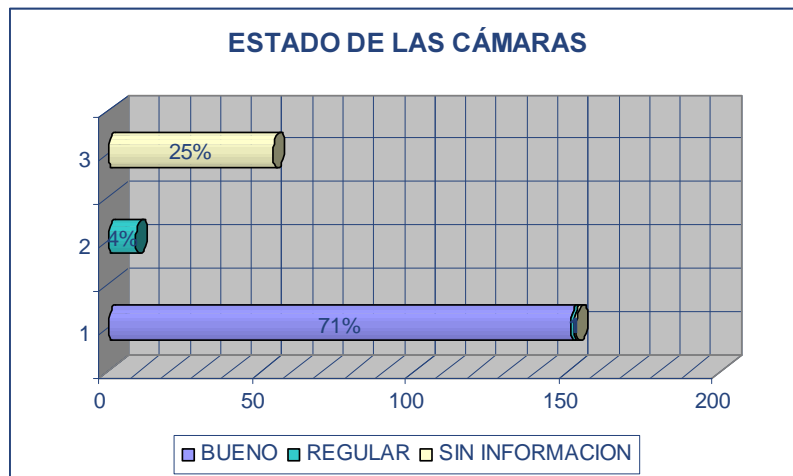
Figura 13. Estado de las cámaras.

El 71% de las cámaras inspeccionadas se encuentran en buen estado gracias a que la empresa prestadora de servicios públicos realiza mantenimiento constantes, y esto conlleva a los bajos niveles de cámaras en estado regular por problemas de taponamientos por basuras y materiales de construcción que solo es del 4%. Existe un 25% donde las cámaras no pudieron ser encontradas, ya que las vías llevan sin pavimentar muchos años y el material de construcción como arena y piedra lo hace imposible.

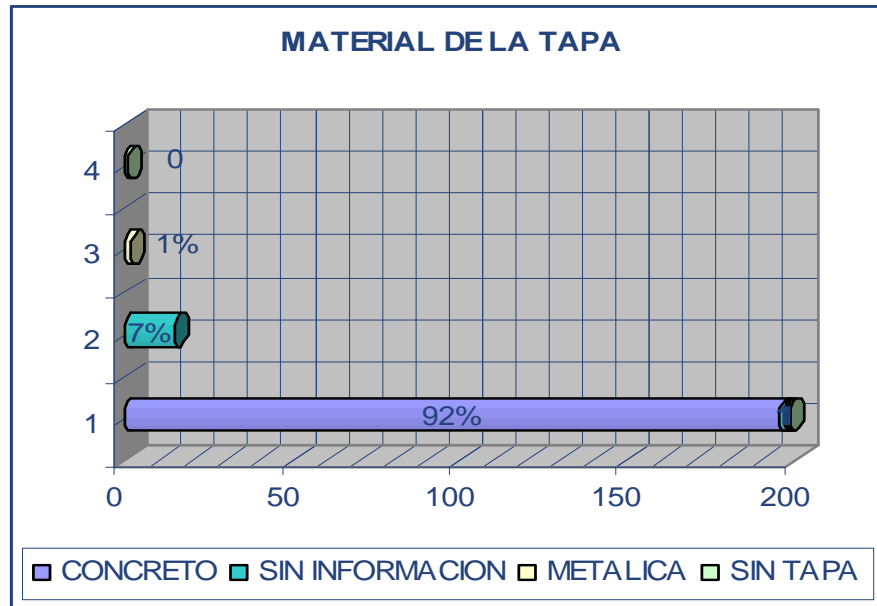
Figura 14. Material de las tapas.

El 92% de las tapas de alcantarillado son en concreto debido a los inconvenientes presentados de robos de tapas metálicas, la empresa ha optado por este material ya que es mas pesado y menos comercial; por ello solo existe un 1% de tapas metálicas; existe un 1% de cámaras sin tapa debido a los ya mencionados robos que se presenta en este población; el 7% restante son tapas que no se lograron ubicar ya que las vías llevan sin pavimentar muchos años y el material de construcción como arena y piedra lo hace imposible.

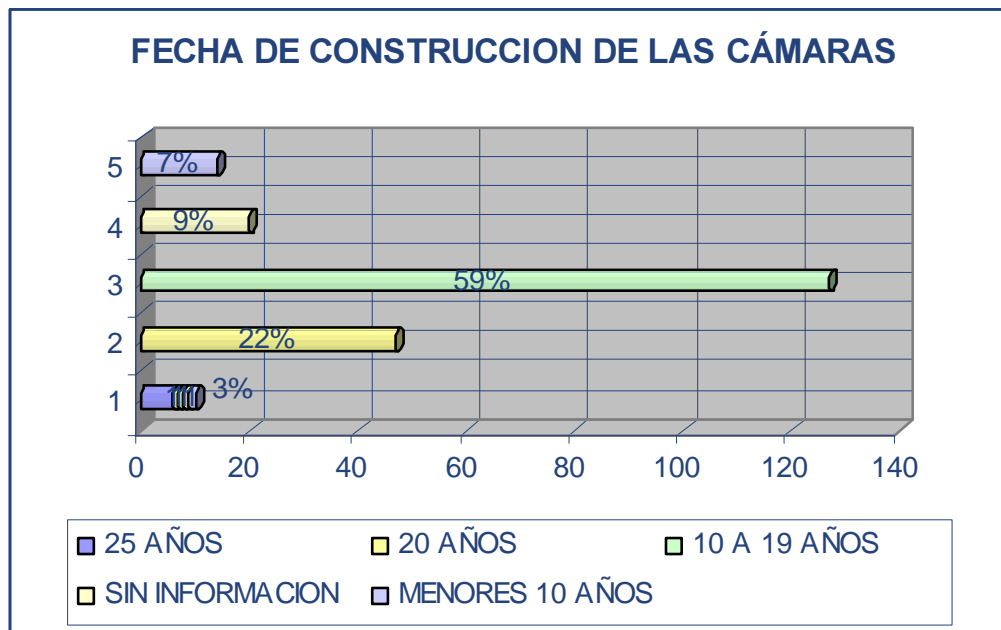
Figura 15. Fecha de construcción de las cámaras.

El 3% de las cámaras fueron construidas aproximadamente hace 25 años, el 22% hace 20 años, el 59% de 10 a 19 años aproximadamente, el 7% menores a 10 años aproximadamente, esto se debe a que la empresa prestadora del servicio publico brinda un buen servicio a la comunidad ya que las cámaras están relativamente jóvenes en su mayoría, para determinar el tiempo de construcción de las cámaras fue necesario contar con la ayuda de los fontaneros y estos se basaron en la fecha de construcción de los barrios sin llevar un registro apropiado para ello.

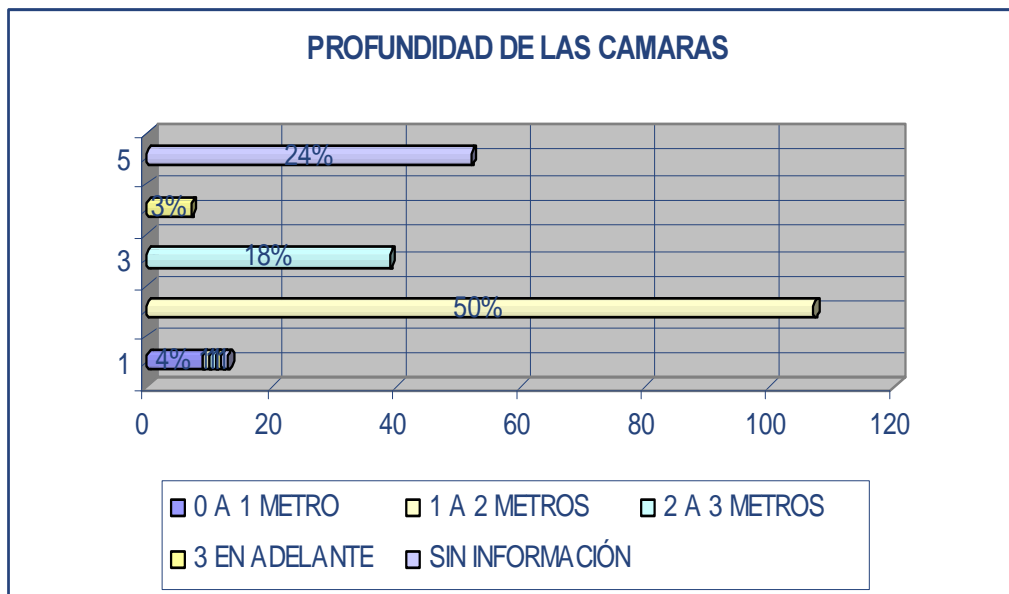
Figuras 16. Profundidad de las cámaras.

El 50% de las cámaras de alcantarillado son de caída, el 18% de las cámaras son de inspección, el 4% al igual que el 3% son debido a la pendiente del terreno, el 24% restante fue imposible obtener dato alguno de ellas debido a que no se encontraron ó que la tapa se encontraba en muy mal estado y si se procedía a destaparla se corría el riesgo de dejar sin tapa esa cámara causando molestias a la comunidad aledaña a este sector.

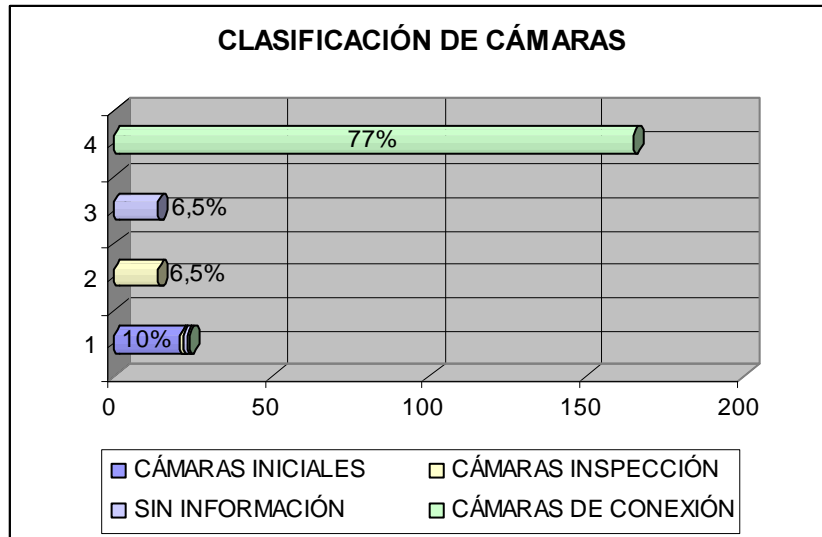
Figura 17. Clasificación de cámaras.

El 10% de las cámaras evaluadas son iniciales, el 6.5% de las cámaras evaluadas son de inspección, el 77% de las cámaras que reciben los flujos de viviendas, y el 6.5% restantes no se logro obtener información debido que las vías llevan sin pavimentar muchos años y el material de construcción como arena y piedra lo hace imposible.

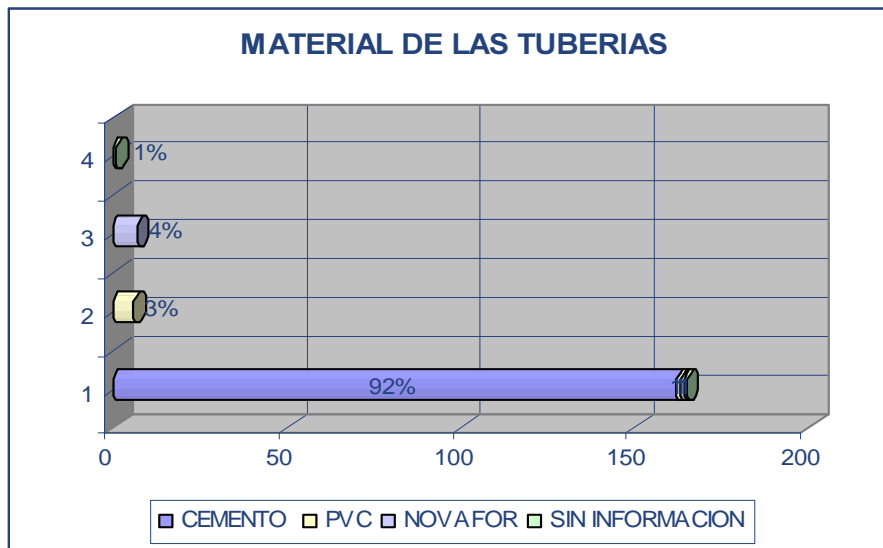
Figura 18. Material de las tuberías.

El 92% de las tuberías son en cemento debido a que son tuberías muy antiguas y están en proceso de cambio, el 3% de la tuberías son de PVC debido a que se han presentado daños en las redes menores y se han renovado por este material, el 4% de la tuberías son de novafor ya que se han presentado daños en los colectores y se han ido renovando por un material mas resistente, y el 1% restante no posee información debido a que las cámaras donde se verificaba la información no pudieron ser inspeccionadas.

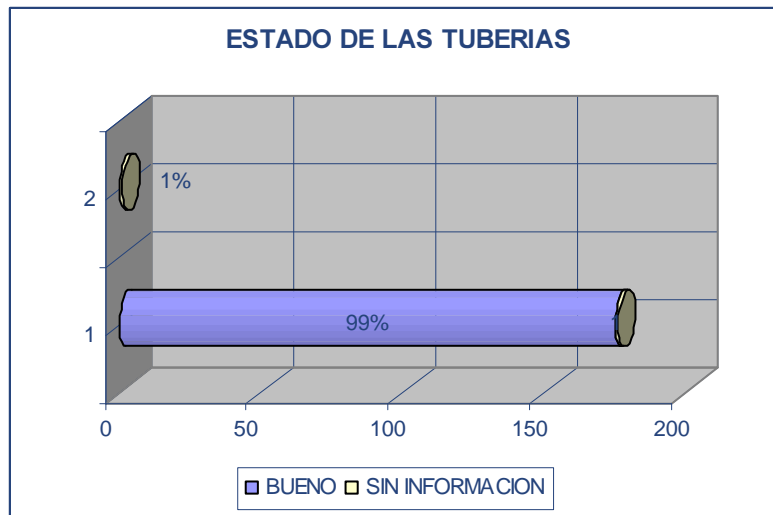
Figura 19. Estado de las tuberías

El 99 % de las tuberías se encuentra en buen estado ya que prestan un buen servicio a la comunidad aunque son tuberías muy antiguas, la empresa se ha esforzado por hacer un programa para renovarlas, el 1% restante fue imposible evaluarlas por falta de accesibilidad a las cámaras y por consiguiente a las tuberías.

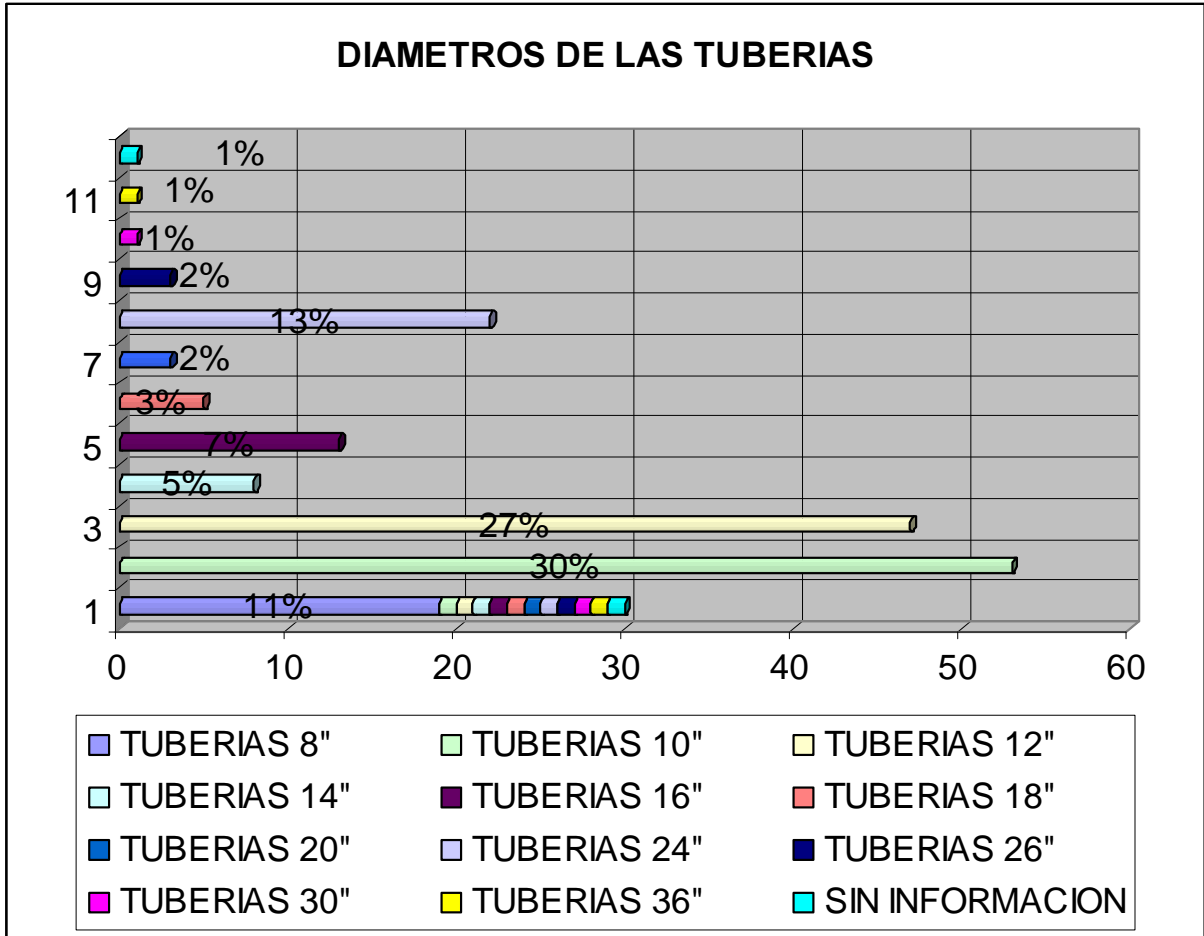
Figura 20. Proceso de tuberías.

Se evaluaron 176 tuberías de las cuales el 72 % de ellas son redes menores que comprenden tuberías de 6" a 14", donde 19 son de 8", 53 son de 10", 47 de 12" y 8 de 14". El 27% de las tuberías son colectores que comprenden diámetros de 16" a 32", donde 13 son de 16", 5 de 18", 3 de 20"; 22 de 24", 3 de 26" y 1 de 30"; y el 1% restante son interceptores ya que sus diámetros son mayores de 32".
